### III.3.1. La Campaña de 1997

## 1. INTRODUCCIÓN

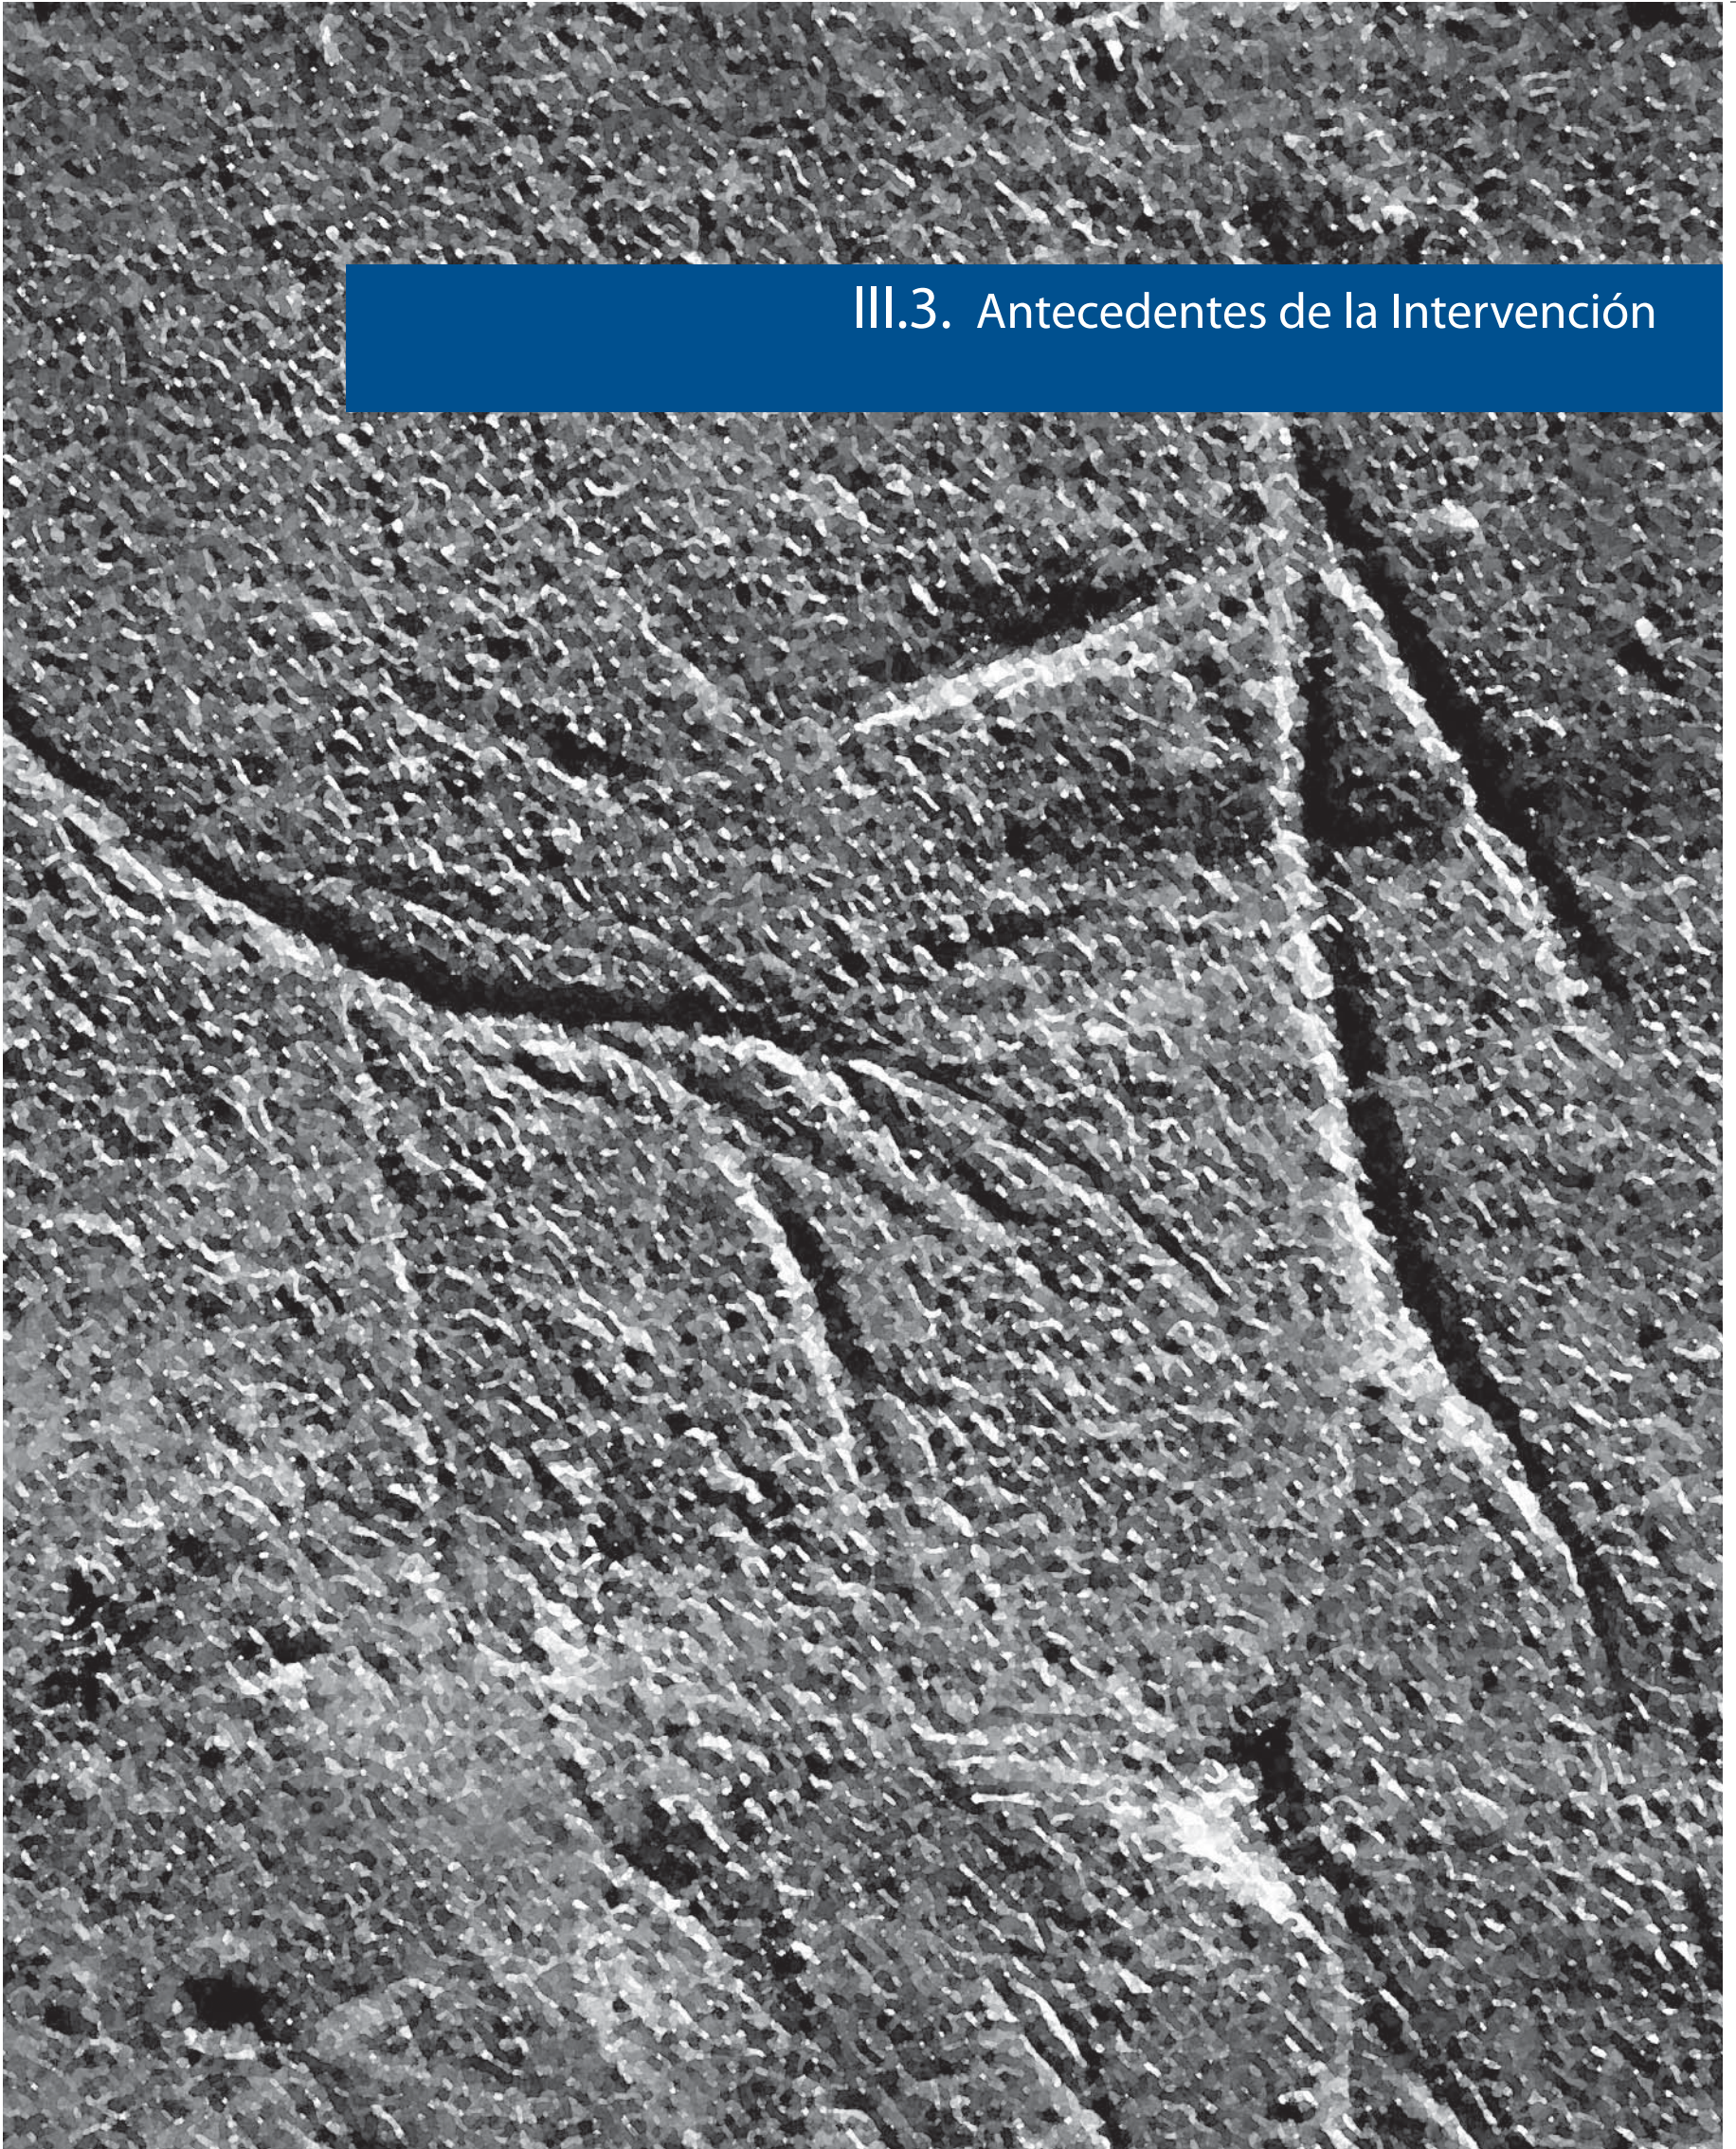
Detalle de la escalera de acceso al sótano de la Real Fábrica ►
